STUDIE ODKANALIZOVÁNÍ VYBRANÉHO
STOKOVÉHO SYSTÉMU

THE STUDY OF SELECTED SEWER NETWORK IN AN URBANIZED
CATCHMENT

DIPLOMOVÁ PRÁCE

Tato práce řeší studii odkanalizování vybraného stokového systému, konkrétně stokovou síť v obci Starý Mateřov.

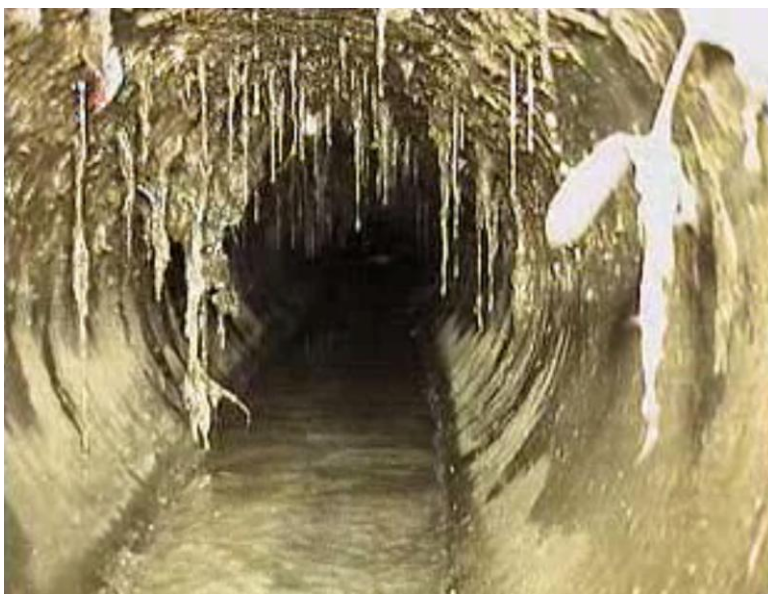
Obr. 3.13: Fotografie z kamerového průzkumu [zdroj: Korytář]

- TU4 – příčné nebo podélné přesazení konce trub vůči sobě;
- TU5 – nesprávná axiální poloha uložení potrubí v % jmenovité světlosti DN;
- TU7 – překážky v odtoku % výšky stoky. [obr. 3.14]

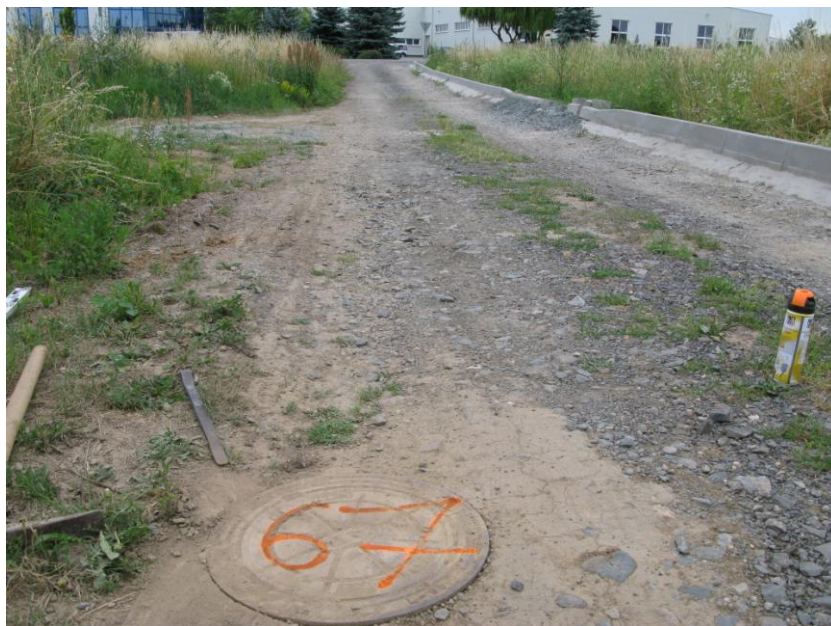
Obr. 3.15: Fotografie z terénního průzkumu [zdroj: Korytář]

- TU1 – statické porušení konstrukce šachty;
- TU3 – netěsnost;
- TU7 – překážky v odtoku;
- TU9 – koroze;
- TU11 – poškození stupadla nebo žebříku.

Pro zbývající hodnocené šachty byl stanoven ukazatel NZTSKS na hodnotu K3, který odpovídá stavu VYHOVUJÍCÍ. Tento stav nevyžaduje okamžité řešení, ale v budoucnosti lze předpokládat změnu hodnoty ukazatele, pravděpodobně jeho zhoršení. Nejčastějšími poruchami v těchto šachtách byla koroze stupadel a sedimenty, proto u některých z nich byla navržena lokální oprava viz tab. 3.16.
